LASSELSBERGER - KNAUF

Felújító vakolatok

EUROSAN
system

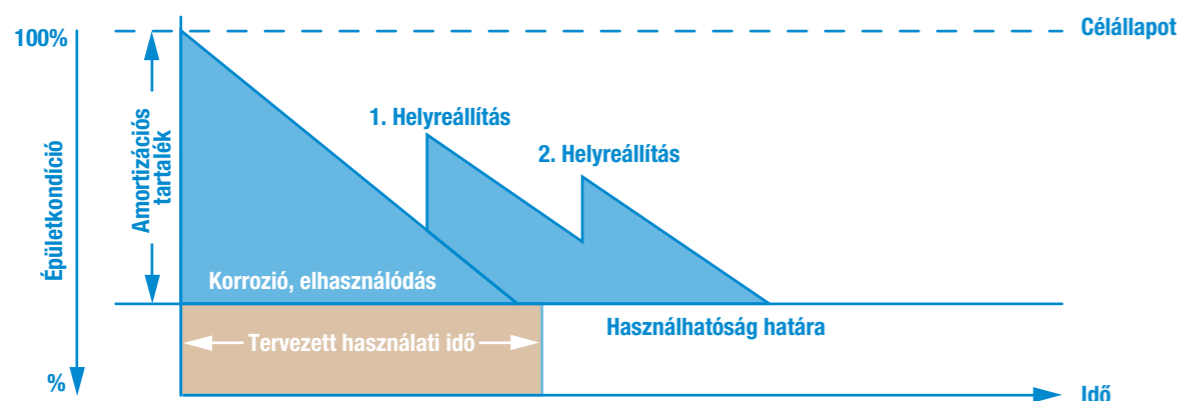
Diagram az épületkondíció és a várható élettartam összefüggéseit mutatja.

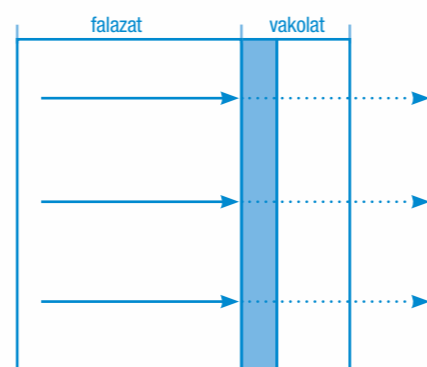
LB-Knauf EUROSAN vakolat

Párolgási és kristályosodási zóna a vakolat alsó harmadában (száraz, sómentes felületek)

—————> Víz és sótranszport (folyadék)

.....> Vízgőzdiffúzió

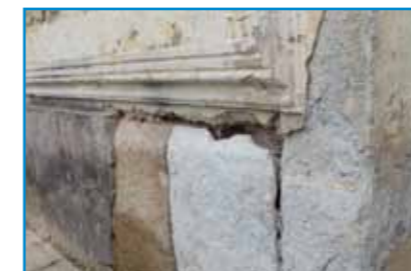
A habarcs szétroncsolódása

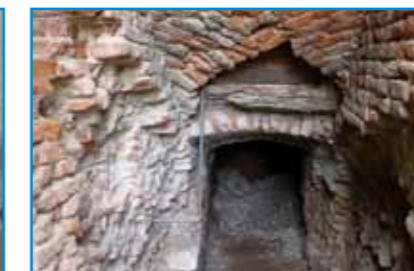
Az építési kövek szétroncsolódása

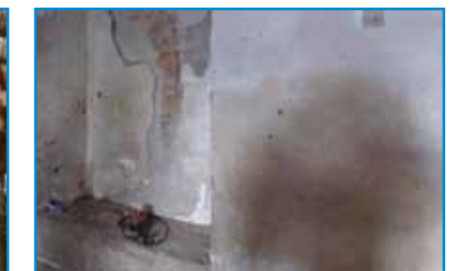
Nedvesség visszatartása a falban

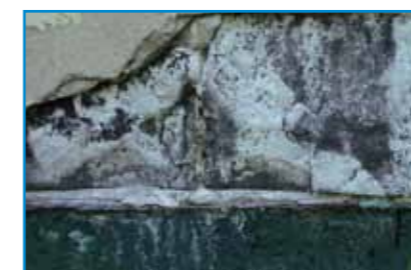
Kimosódás

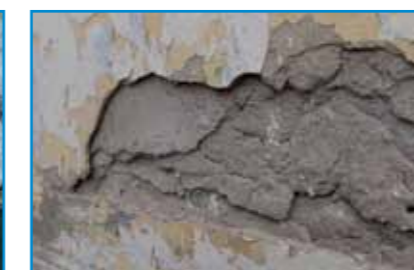
Vakolatelválás

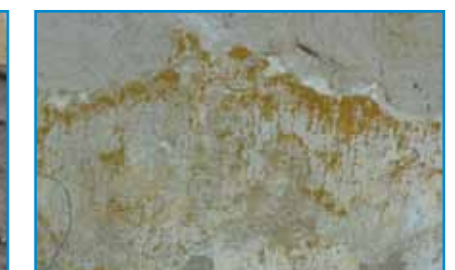
Sóterhelés

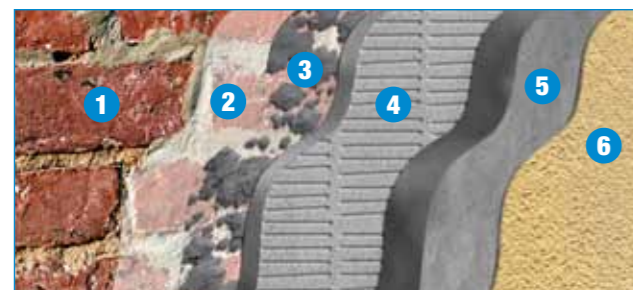
WTA EUROSAN RÉTEGREND TALAJSZINT FELETT

1. alapfelület
2. LB-Knauf EUROSPAN H pórushidrofóbizáló
3. LB-Knauf EUROSPAN VS gúzoló
4. LB-Knauf WTA EUROSPAN UP alsóvakolat
5. LB-Knauf WTA EUROSPAN OP felsővakolat
6. LB-Knauf EXTRA ill. ROYAL színezővakolat vagy EUROSPAN FP simítóvakolat és silicon homlokzathfesték, lábazon anyagába besimított LB-Knauf WTA EUROSPAN felsővakolat vagy EUROSPAN EP szárítóvakolat

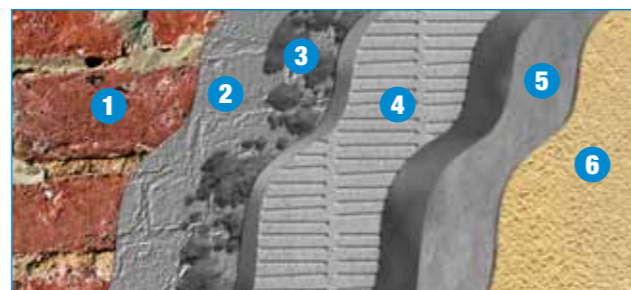
WTA EUROSAN RÉTEGREND TALAJSZINT ALATT

1. alapfelület
2. LB-Knauf W vízelosztó alapozó
3. LB-Knauf EUROSPAN VS gúzoló
4. LB-Knauf WTA EUROSPAN UP alsóvakolat
5. LB-Knauf WTA EUROSPAN OP felsővakolat
6. LB-Knauf EXTRA ill. ROYAL színezővakolat vagy EUROSPAN FP simítóvakolat és silicon homlokzathfesték, lábazon anyagába besimított LB-Knauf WTA EUROSPAN felsővakolat vagy EUROSPAN EP szárítóvakolat

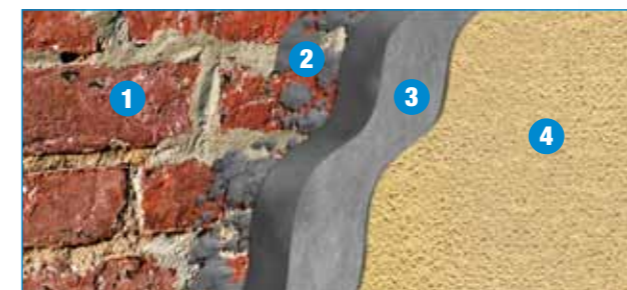
EUROSAN RÉTEGREND

1. alapfelület
2. LB-Knauf EUROSPAN VS gúzoló
3. LB-Knauf EUROSPAN EP szárítóvakolat
4. LB-Knauf EXTRA ill. ROYAL színezővakolat vagy EUROSPAN FP simítóvakolat és silicon homlokzathfesték, lábazon anyagába besimított LB-Knauf WTA EUROSPAN OP felsővakolat vagy EUROSPAN EP szárítóvakolat

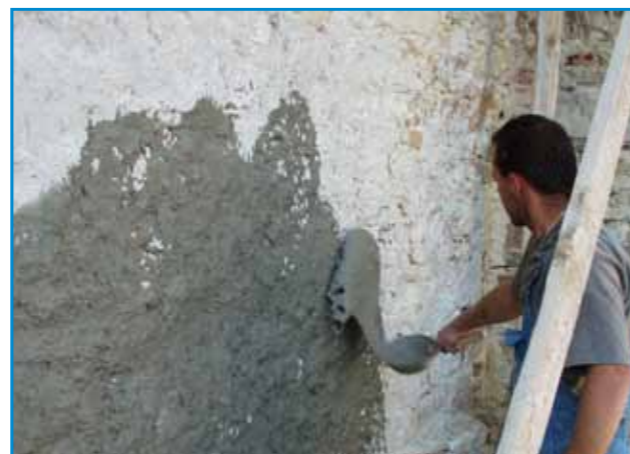
A megfelelően előkészített alapfelületre korongecsettel vagy serpenyővel hordjuk fel az EUROSAN W vízeloszlató alapozót. Pincékben akkor szükséges EUROSAN W vízeloszlató, ha a felújítás során nem készül vízszigetelés az oldalfalon. Ilyenkor a külső terepszint feletti 20 cm-es magasságig alkalmazzuk. Lábazatoknál szintén 20 cm-vel a terepszint feletti magasságig kell a falat EUROSAN W vízeloszlató alapozóval bevonni két rétegben úgy, hogy az EUROSAN VS gúzoló a második réteg friss felületére kell 50 %-os fedettséggel felhordani.

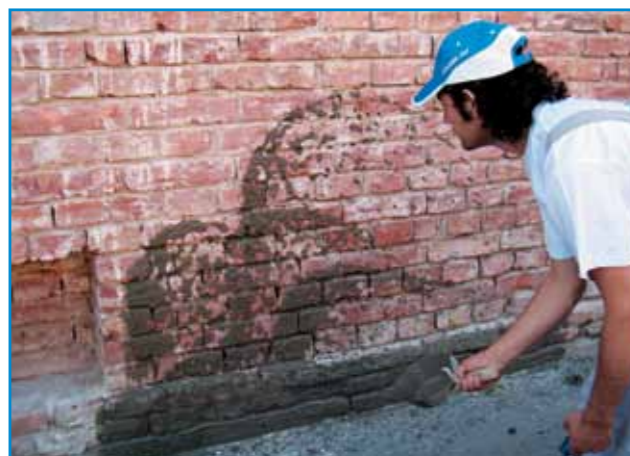
Az EUROSAN VS gúzoló megnövelt tapadóképességgel rendelkező szulfátálló cementhabarcs a sóterhelt falazatok vakolatainak tapadását biztosítja. Alkalmazható kül- és beltérben, lábazatnál és homlokzaton egyaránt.

A száraz porkeveréket vízzel keverjük össze. A keverés történhet szabadesésű keverőben, vagy kézi kényszerkeverővel. A homogén cementhabarcsot kőműves serpenyővel 50 %-os felületi (hálós) fedettséggel hordjuk fel az előkészített falakra. A vízzel bekevert habarcs max. 2 órában belül feldolgozandó.

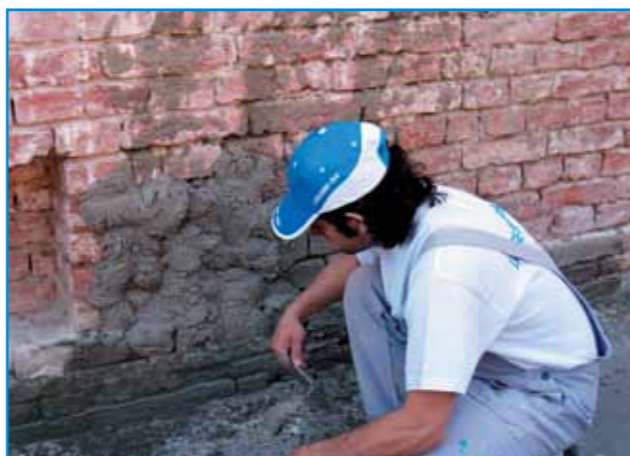
A falazatokban keletkező hibák vakolás előtti kijavítására kiegyenlítő vakolatot (EUROSAN AP) kell használni. Ezt a vakolatot több rétegben hordjuk fel, max. 60 mm rétegvastagságig. Alkalmazható kül- és beltérben, lábazatnál és homlokzaton egyaránt.

A száraz porkeveréket vízzel keverjük össze. A keverés történhet szabadesésű keverőben vagy kézi kényszerkeverővel. A homogén habarcsot kanállal vagy serpenyővel hordjuk fel a falra, alumínium kartecsnivel („h” vakolólécc) elegyengetjük. Ha a kiegyenlítéshez több réteg felhordása szükséges, akkor az előző réteg megfelelő szilárdulása után lehet csak a következőt felhordani.

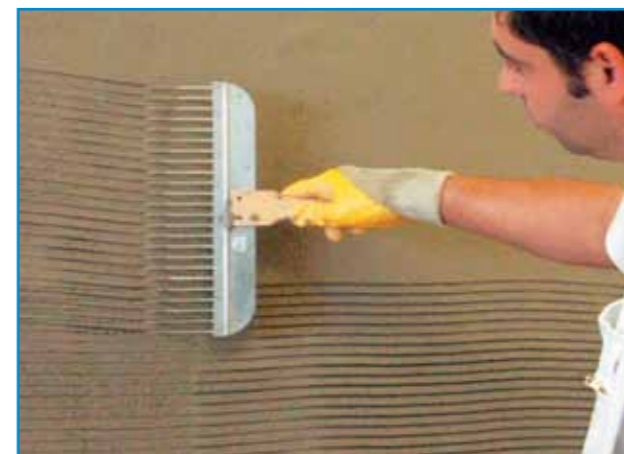
Az alsóvakolat szolgál kontrollréteggként a felújító rendszerekben. Alkalmazható kül- és beltérben, lábazatnál és homlokzaton egyaránt. A száraz porkeveréket vízzel keverjük össze. A keverés történhet szabadesésű keverőben vagy kézi kényszerkeverővel. A homogén habarcsot 10-15 mm rétegvastagságban kanállal vagy serpenyővel hordjuk fel a falra, kartecsnivel („h” vakolólécc) elegyengetjük. A még képlékeny habarcsot vakolatlécével vízszintes irányban átfésüljük. Egy hetes várakozási idő után a felületet ellenőrizzük, és csak akkor lehet a következő vakolatréteget felhordani, ha a felület száraz és sófoltmentes.

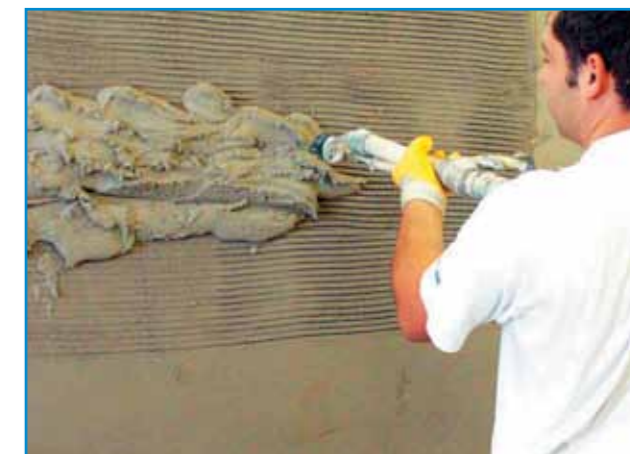
A felsővakolat páraáteresztő és sótaroló tulajdonsága biztosítja a teljes rendszer hosszútávú, zavartalan működését. Rétegvastagsága a falazat só- és nedvességtartalmától függ. A száraz porkeveréket vízzel keverjük össze. A keverés történhet szabadesésű keverőben vagy kézi kényszerkeverővel. A homogén habarcsot min. 20 mm rétegvastagságban kanállal vagy serpenyővel hordjuk fel a falra, kartecsnivel elegyengetjük. A felületet alumínium trapéz kartecsnivel egyenesre vágjuk és érdesre lehúzzuk. Egy hét elteltével a felületet simító- vagy ásványi színezővakolattal bevonható.

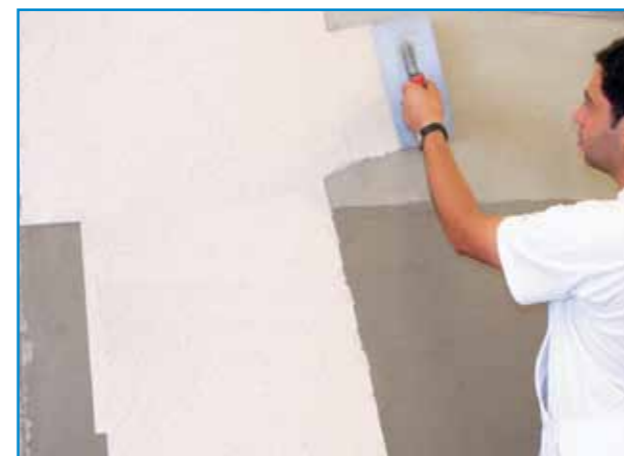
Asimítóvakolat egyenletes és sík felületet biztosít a befejező rétegnek (ásványi bázisú festék vagy színezővakolat). Alkalmazása csak a korábban felhordott rétegek száradását, illetve kötését követően végezhető el. A száraz porkeveréket vízzel keverjük össze. A keverés történhet szabadesésű keverőben vagy kézi kényszerkeverővel. A homogén habarcsot max. 5 mm rétegvastagságban kanállal vagy serpenyővel hordjuk fel a falra, kartecsnivel elegyengetjük. Csak teljes száradása után hordjuk fel a festéket, színezővakolatot.

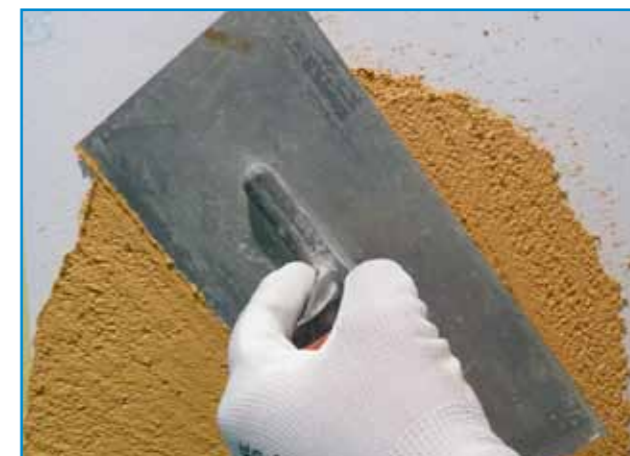
A felújító vakolatrendszer felületképzését páraáteresztő vékonyvakolattal vagy festékekkel biztosíthatjuk. Erre a célra alkalmasak az ásványi színezővakolatok, festékek vagy az EUROSAN FP simítóvakolat. A fedőréteg sd értéke max. 0,15 lehet. Az EUROSAN-nal felújított felület és a régi felület egységes struktúrájú megjelenése és a szívóképeség kiegyenlítése érdekében a különböző vakolatrétegek vékonytapaszos áthúzását Renti vagy Renti Fein javító- és felületelőkészítő habarccsal is elkészíthető. Fontos!: A lábazati zónában az EUROSAN vakolatokat nem szabad simítóvakolattal ellátni. A szivaccsal bedörzsölt felületekre páraáteresztő felfestéssel kell ellátni!

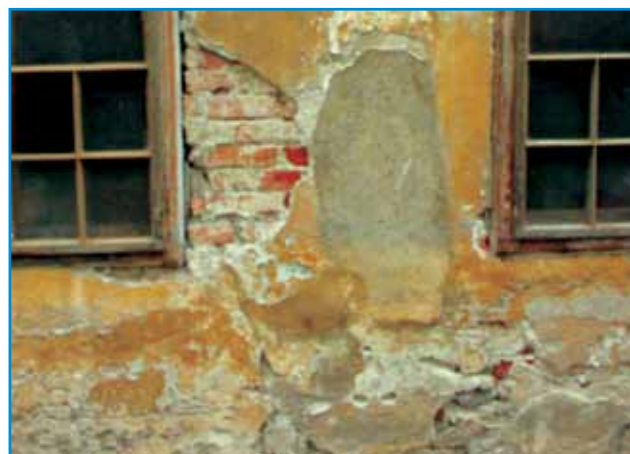
A sérült vakolatot el kell távolítani a vizesedés látható jele felett 1 m magasságig. A fugákat 20 mm mélységig ki kell kaparni. A nagyobb falazati hibákat ki kell falazni. A 6 mm-nél kisebb egyenetlenségeket figyelmen kívül hagyhatjuk.

A vakolattól megtisztított felületet 1 hétig száradni hagyjuk, a vakolásra előkészített felületnek szilárdnak, tisztának és sókivirágzás-mentesnek kell lennie.

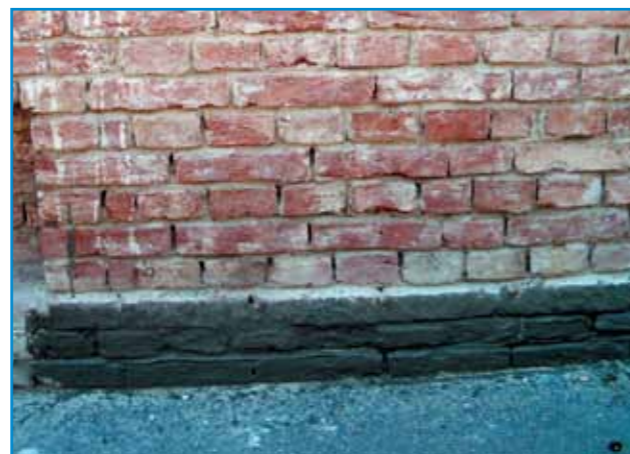
A megfelelően előkészített alapfelületre korongecsettel hordjuk fel az EUROSAN W vízelosztató alapozót. Pincékben akkor szükséges EUROSAN W vízelosztató, ha a felújítás során nem készül vízszigetelés az oldalfalon. Ilyenkor a külső terepszint feletti 20 cm-es magasságig alkalmazzuk. Lábazatoknál szintén 20 cm-vel a terepszint feletti magasságig kell a falat EUROSAN W vízelosztató alapozóval bevonni két rétegben úgy, hogy az EUROSAN VS gúzoló a második réteg friss felületére kell 50 %-os fedettséggel felhordani.

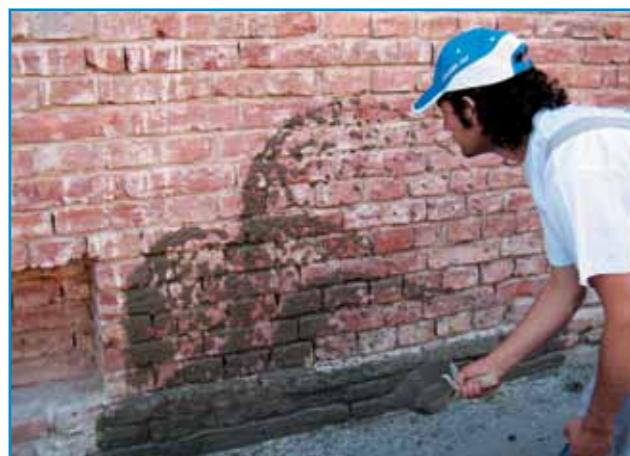
Az EUROSAN VS gúzoló megnövelt tapadó képességgel rendelkező szulfátálló cementhabarcs a sóterhelt falazatok vakolatainak tapadását biztosítja. Alkalmazható kül- és beltérben, lábazatnál és homlokzaton egyaránt.

A száraz porkeveréket vízzel keverjük össze. A keverés történhet szabadesésű keverőben vagy kézi kényszerkeverővel. A homogén cementhabarcsot kőműves serpenyővel 50 %-os felületi (hálós) fedettséggel hordjuk fel az előkészített falakra. A vízzel bekevert habarcs max. 2 órán belül feldolgozandó.

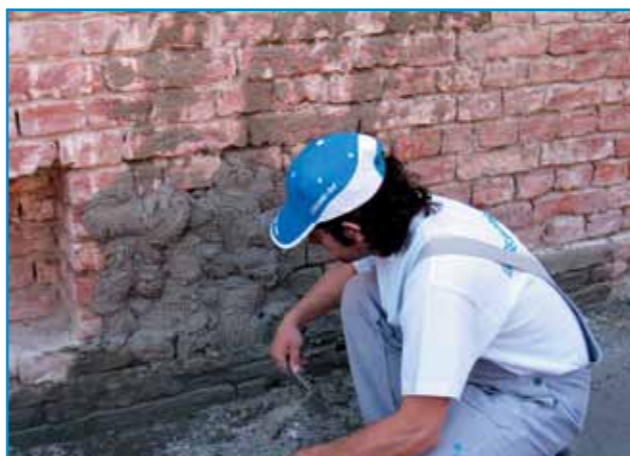
A falazatokban keletkező hibák vakolás előtti kijavítására kiegyenlítő vakolat (EUROSAN AP) kell használni. Ezt a vakolatot több rétegben hordjuk fel max. 60 mm rétegvastagságig. Alkalmazható kül- és beltérben, lábazatnál és homlokzaton egyaránt.

A száraz porkeveréket vízzel keverjük össze. A keverés történhet szabadesésű keverőben vagy kézi kényszerkeverővel. A homogén habarcsot kanállal vagy serpenyővel hordjuk fel a falra, alumínium kartecsnivel („h” vakolólécc) elegyengetjük. Ha a kiegyenlítéshez több réteg felhordása szükséges, akkor az előző réteg teljes megszilárdulása után lehet csak a következőt felhordani.

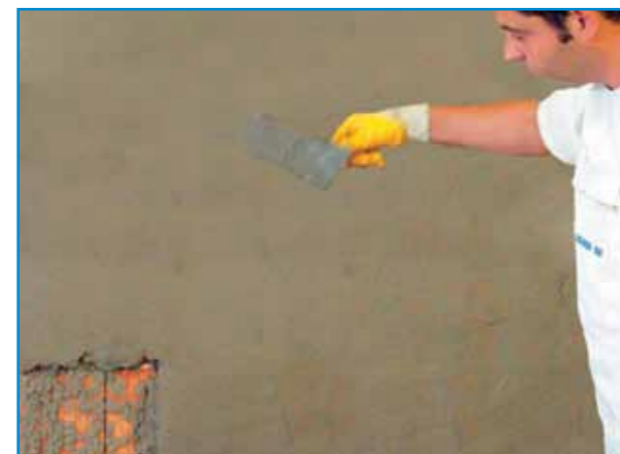
Ezen réteg páraáteresztő és sótároló tulajdonsága biztosítja a teljes rendszer hosszútávú, zavartalan működését. Rétegvastagsága a falazat só és nedvességtartalmától függ (de min. 20 mm legyen).

A száraz porkeveréket vízzel keverjük össze. A keverés történhet szabadesésű keverőben vagy kézi kényszerkeverővel. A homogén habarcsot 20 mm rétegvastagságban kanállal vagy serpenyővel hordjuk fel a falra, kartecsnivel („h” vakolólécc) érdesre lehúzzuk. Egy hetes várakozási idő után a felületet vagy simítóvakolattal, vagy ásványi bevonattal lehet ellátni.

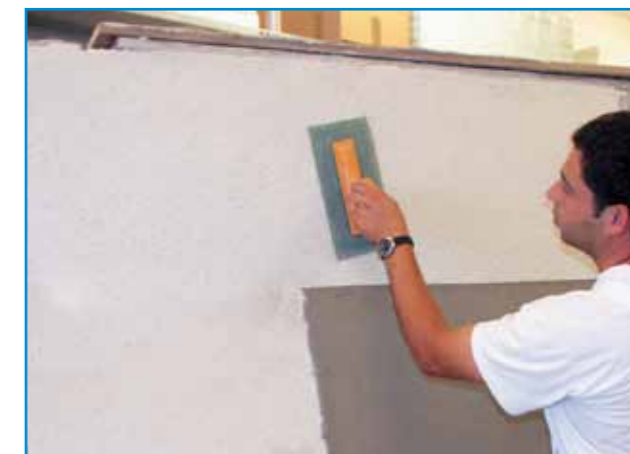
A simítóvakolat egyenletes és sík felületet biztosít a befejező rétegnek (ásványi bázisú festék vagy színezővakolat). Alkalmazása csak a korábban felhordott rétegek száradását, illetve kötését követően végezhető el.

A száraz porkeveréket vízzel keverjük össze. A keverés történhet szabadesésű keverőben vagy kézi kényszerkeverővel. A homogén habarcsot max. 5 mm rétegvastagságban kanállal vagy serpenyővel hordjuk fel a falra, kartecsnivel elegyengetjük. Csak teljes száradása után hordjuk fel a festéket, színezővakolatot.

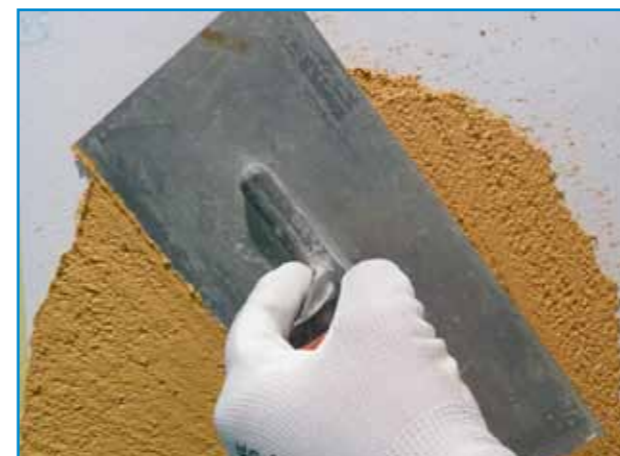
A felújító vakolatrendszer felületképzését páraáteresztő vékonyvakolattal biztosíthatjuk. Erre a célra alkalmas ásványi színezővakolatok: Colorex, Edelputz extra, Spritzer Classic, SiliconOLA, SiliconOLA extra.

A fedőréteg sd értéke max. 0,15 lehet. Az EUROSAN-nal felújított felület és a régi felület egységes struktúrájú megjelenése és a szívókapesség kiegyenlítése érdekében a különböző vakolatrétegek vékonytapaszos áthúzását Renti vagy Renti Fein javítóhabarccsal is elkészíthető. Fontos!: A lábazati zónában az EUROSAN vakolatokat nem szabad simítóvakolattal ellátni.

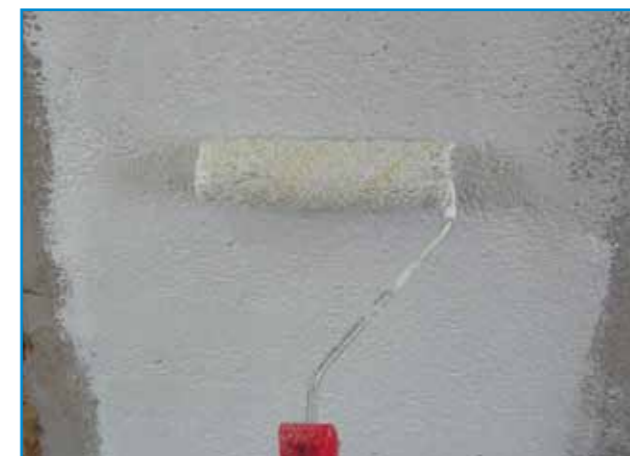
A felújító vakolatrendszer felületképzését páraáteresztő festékkel is biztosíthatjuk. Erre a célra alkalmasak az ásványi festékek SiliconTOP, SilikatTOP. A fedőréteg sd értéke max. 0,15 lehet. Az EUROSAN-nal felújított felület és a régi felület egységes struktúrájú megjelenése és a szívókapesség kiegyenlítése érdekében a különböző vakolatrétegek vékonytapaszos áthúzását Renti vagy Renti Fein javító- és felületelőkészítő habarccsal is elkészíthető. Fontos!: A lábazati zónában az EUROSAN vakolatokat nem szabad simítóvakolattal ellátni. A szivaccsal bedörzsölt felületet páraáteresztő felfestéssel kell ellátni!
